Branchenbenchmark Chrom(VI)-freier Vorbehandlungssysteme

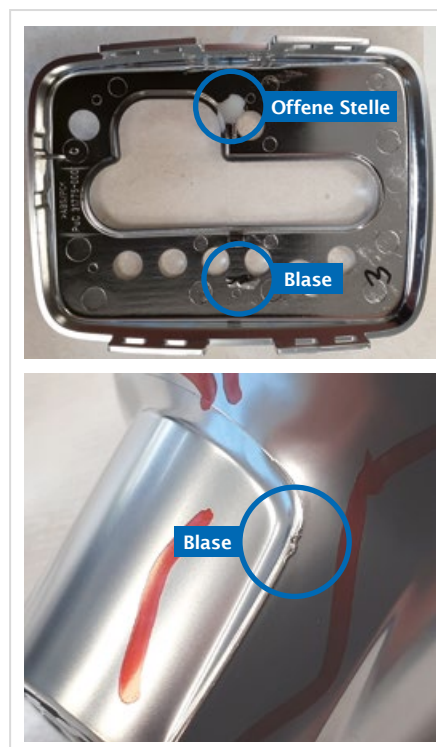
oder Blasen auf. In Abb. 1 sind beispielhaft Fehlerbilder von 1K-Teilen im Anlieferzustand vor den Laborprüfungen dargestellt.

Abb. 1: Fehlerbilder im Anlieferzustand bei 1K-Teilen

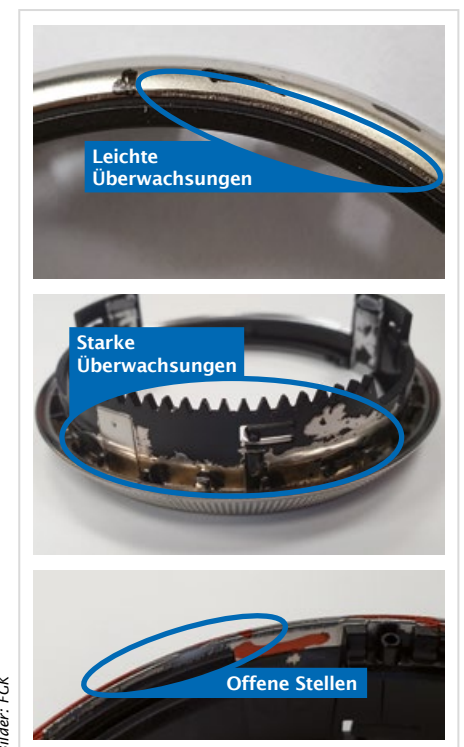
dagegen aus zwei unterschiedlichen PC/ABS, von denen eines als Galvano- und das andere als selektive Komponente fungieren. Hier hat nur ein Verfahren gute Ergebnisse bei der Selektivität geliefert, während ein weiteres noch befriedigend, das dritte jedoch mangelhaft abgeschnitten hat. Beispiele der Fehler finden sich in Abb. 2. Dabei ist selbstverständlich, dass in aktueller Serie die Bauteile unauffällig und ohne Ausfälle in den Prüfungen produziert werden. Dies wurde durch die parallele Prüfung von Serienteilen zusammen mit den Versuchsteilen nochmals bestätigt.

Abb. 2: Fehlerbilder im Anlieferzustand an Mehrkomponententeilen

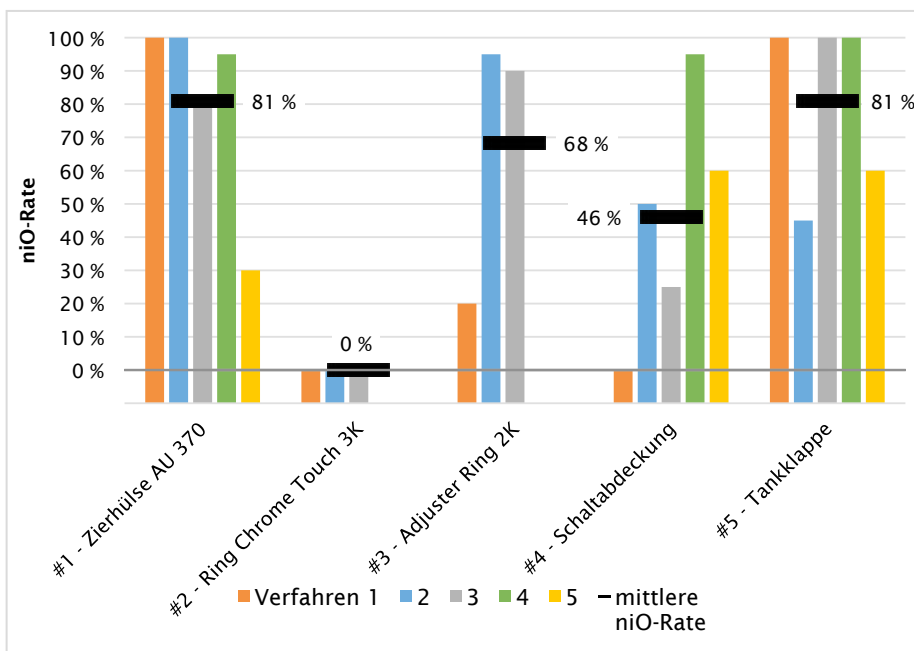
Der Klimawechseltest PV1200 offenbart die große Herausforderung mit alternativen Konditionierungsverfahren eine gute

Schichthaftung zu erreichen. Während dies bei kleinen, geometrisch einfachen Bauteilen noch ganz gut funktioniert, ist die Ausfallrate bei den Teilen mit komplexer Geometrie oder großen Flächen ungleich höher. Kein Verfahren zeigt sich hier über alle Bauteile als robust. Ähnlich ist das Ergebnis bei der Warmlagerung wobei hier die Unterschiede zwischen den Verfahren bei einzelnen Bauteilen größer sind als beim PV 1200.

Abb. 3: Ergebnisse nach Klimawechseltest PV1200

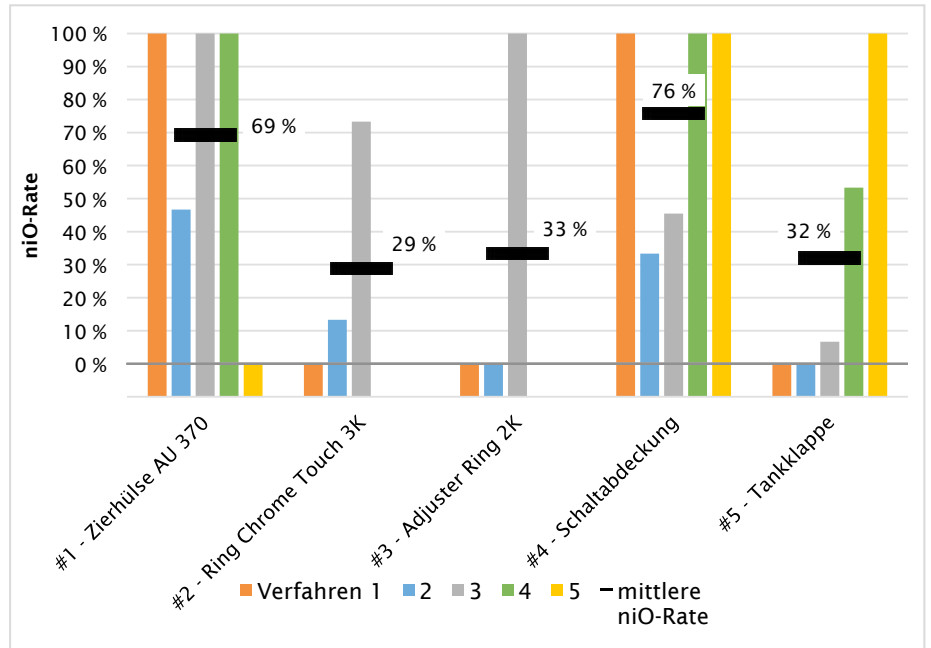
Abb. 4: Ergebnisse nach Warmlagerung bei 100°C bzw. 110°C

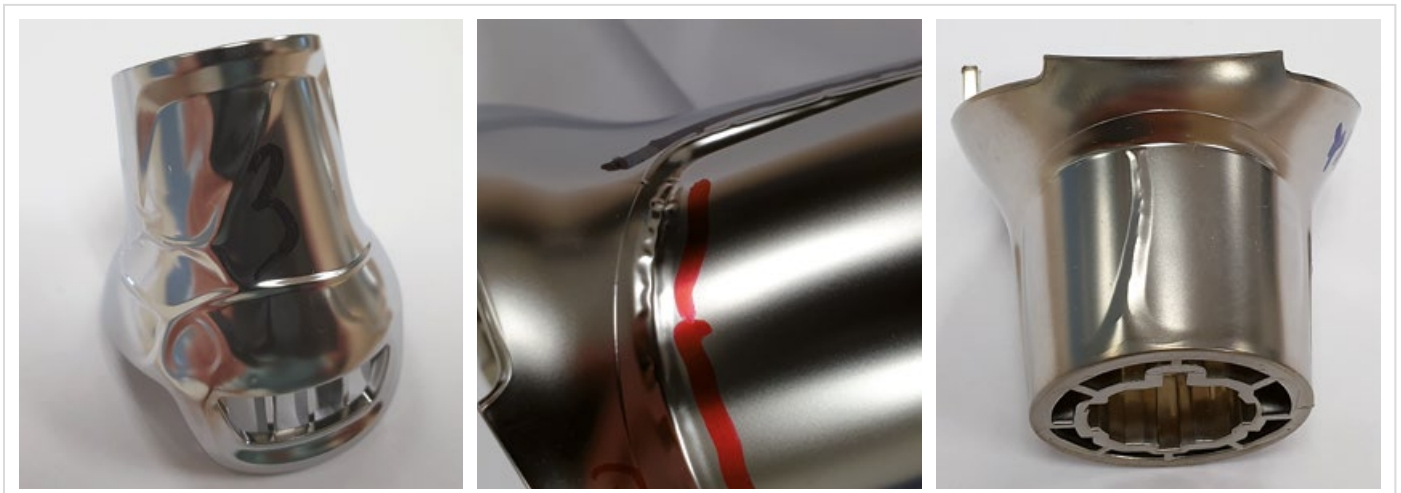
Fehlerbilder der mit Haftungsproblemen auffälligen Teile sind in Abb. 5 bis 7 beispielhaft dargestellt. All diese Fehlerbilder würden zu Beanstandungen durch den Top-Tier-Kunden respektive durch den Automobilhersteller führen.

Abb. 5: Fehlerbilder an Teil #1 - Zierhülse AU 370

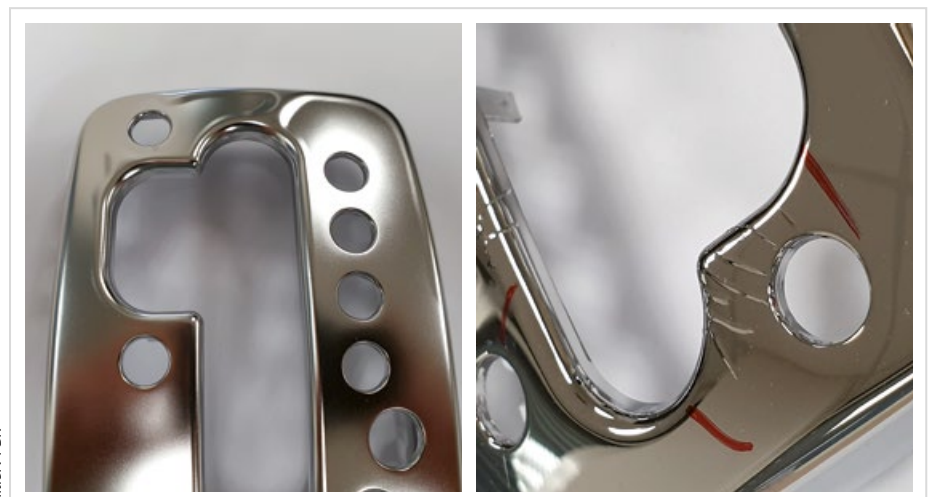
Abb. 6: Fehlerbilder an Teil #4 - Schaltabdeckung

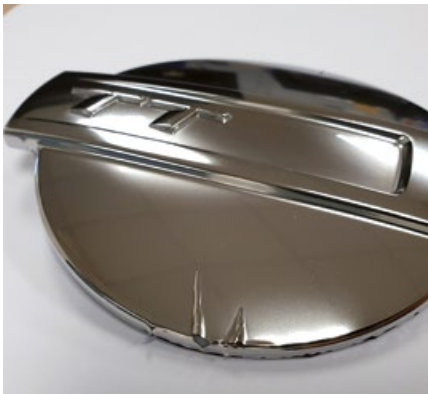
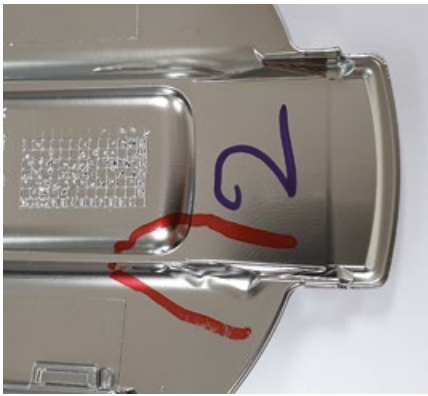
Abb. 7: Fehlerbilder an Teil #5 - Tankklappe
